ЛИСТ ОЦЕНКИ И ОСМОТРА АВТОМОБИЛЯ

№	ТВ0001710	Дата	22.06.2022
1. ДАННЫЕ ОБ АВТОМОБИЛЕ	№ VIN	WF0MXXGCDM5C29598		
Кол-во владельцев	3	Тип и объём двигателя		1,8 (125 л.с.)
Марка автомобиля	Ford	Трансмиссия		Механика
Модель	C-Max	Тип кузова		Универсал
Год выпуска	2005	Привод		2WD
Пробег	198 880	Цвет кузова (ПТС)		СЕРО-ГОЛУБОЙ
Количество ключей	1

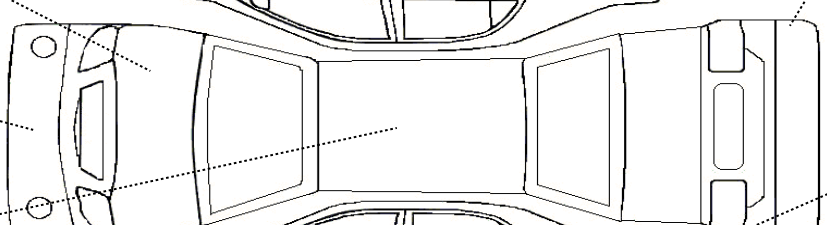
Задний бампер
- Скол (Окраска)			Z - требуется замена
50

Багажник
требуется заме			
			740

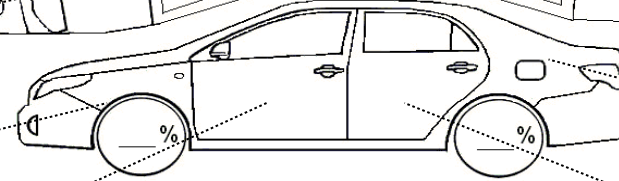
КРЫША

D - коррозия			
190

D - коррозия		
800	1 500	900	1 250
