ЛИСТ ОЦЕНКИ И ОСМОТРА АВТОМОБИЛЯ

№	ТВ0001310	Дата	31.07.2020
1. ДАННЫЕ ОБ АВТОМОБИЛЕ	№ VIN	XWF0ANH48A0002944		
Кол-во владельцев	2	Тип и объём двигателя	1,4 (90 л.с.)	
Марка автомобиля	OPEL	Трансмиссия	МКП	
Модель	Astra (A-N/NB)	Тип кузова	Хэтчбек	
Год выпуска	2010	Привод	2WD	
Пробег	225 477	Цвет кузова (ПТС)	СЕРЕБРИСТЫЙ	
Количество ключей	1

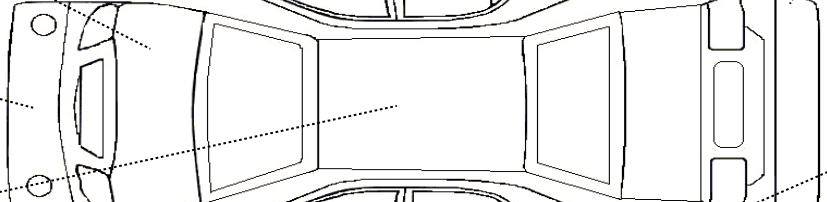
С1-Скол (полировка)	Ц1-царапина(полировка)	В1-вмятина(без повреждений ЛКП)	К-коррозия
С2-Скол (окраска)	Ц2-царапина(окраска)	В2-вмятина(ремонт+окраска)	З-требуется замена
<input type="text"/>	<input type="text"/>	<input type="text"/>	<input type="text"/>
<input type="text"/>	<input type="text"/>	<input type="text"/>	<input type="text"/>
КАПОТ

Задний бампер
<input type="text"/>			<input type="text"/>
<input type="text"/>			<input type="text"/>
бампер

Багажник
<input type="text"/>			<input type="text"/>
<input type="text"/>			<input type="text"/>
КРЫША
