## ЛИСТ ОЦЕНКИ И ОСМОТРА АВТОМОБИЛЯ

<b>№</b>	<b>АХГ0000195</b>	<b>Дата</b>	<b>05.07.2020</b>
<b>1. ДАННЫЕ ОБ АВТОМОБИЛЕ</b>	<b>№ VIN</b>	JN1BВUJ32U0002795		
Кол-во владельцев	4	Тип и объём двигателя		
Марка автомобиля	Nissan	Трансмисия	Вариатор	
Модель	TEANA 2.5 PREMIUM	Тип кузова	седан	
Год выпуска	2008	Привод		
Пробег	172 947	Цвет кузова (ПТС)	NABG (тёмно-бордовый)	
Количество ключей	1

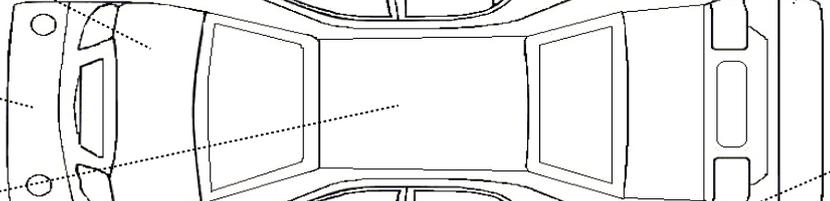
С1-Скол (полировка)	Ц1-царапина(полировка)	В1-вмятина(без повреждений ЛКП)	К-коррозия
С2-Скол (окраска)	Ц2-царапина(окраска)	В2-вмятина(ремонт+окраска)	З-требуется замена
<input type="text"/>	<input type="text"/>	<input type="text"/>	<input type="text"/>
<input type="text"/>	<input type="text"/>	<input type="text"/>	<input type="text"/>
<b>КАПОТ</b>

Восстановлен после ДТП .Отсутствуют подушки безопасности в передних сидениях.Салон изношен до дыр.Множественные очаги к
